¿CUÁL ES EL RIESGO POR DESLAVES DEL TERRENO EN UNA COMUNIDAD?

Dr. Luis Miguel Morales Manilla,
Técnico Académico Titular C, Centro de Investigaciones en Geografía Ambiental, UNAM
M.G. Paz del Carmen Coba Pérez,
Profesora de asignatura, Escuela Nacional de Estudios Superiores, Unidad Morelia, UNAM

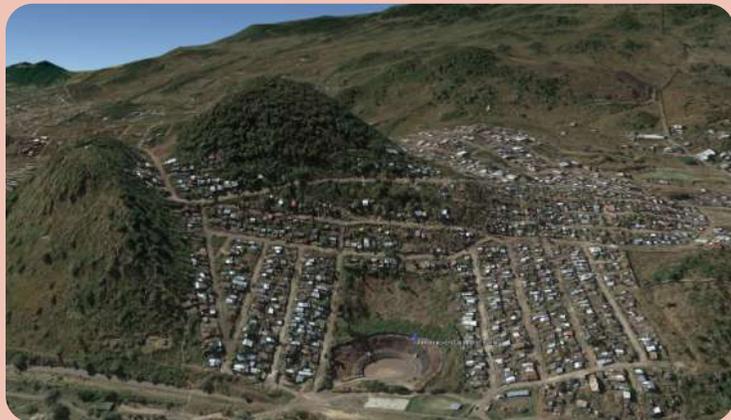
Es posible apreciar directamente en el terreno tanto las condiciones de inclinación (Figura 2), como las condiciones de presencia de material no consolidado (Figura 3) en diferentes porciones del terreno que ocupa la comunidad.

Figura 2. La ubicación del asentamiento Ampliación Leandro Valle sobre el terreno inclinado favorece el movimiento del terreno ladera abajo en algunas partes. Fuente: Elaboración propia.

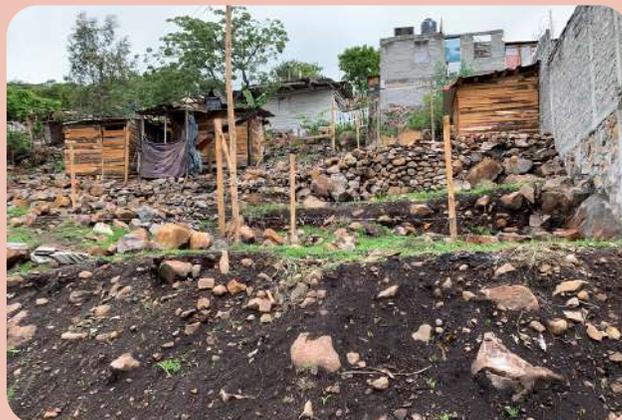
Figura 3. Algunas porciones de las áreas ocupadas por la población del asentamiento Leandro Valle se ubican en terreno no consolidado. El material está formado por una mezcla de bloques rocosos de diferentes tamaños y tierra, lo cual es típico del material de depósito de un deslizamiento anterior en la zona. Fuente: Elaboración propia.

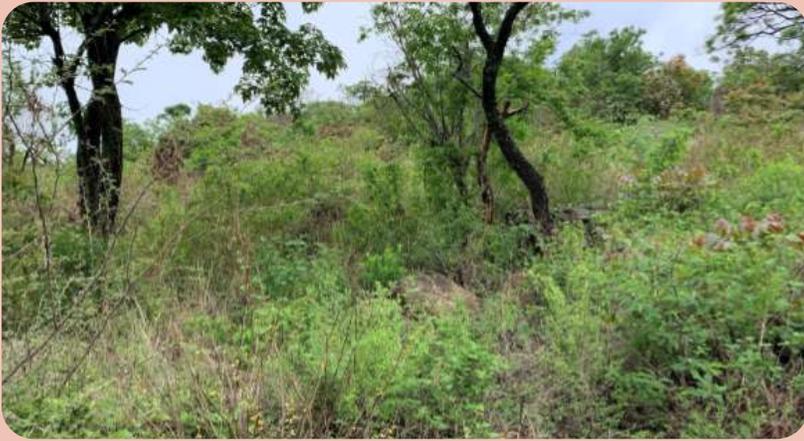
Algunos de estos indicadores o avisos de que el terreno comienza a manifestar signos de inestabilidad pueden observarse directamente sobre el terreno, en forma de modificaciones en la superficie de este, o en la vegetación arbórea sobre ellos (Figura 4). Asimismo, la presencia de grietas sobre la superficie del terreno es otro indicador importante de la posibilidad de un deslizamiento del terreno.

Figura 4. Los árboles con tronco curvo son un claro indicio de inestabilidad del terreno. Esta foto está tomada en la porción superior del terreno en donde se asienta la comunidad, específicamente arriba de la calle Roble. Fuente: Elaboración propia.

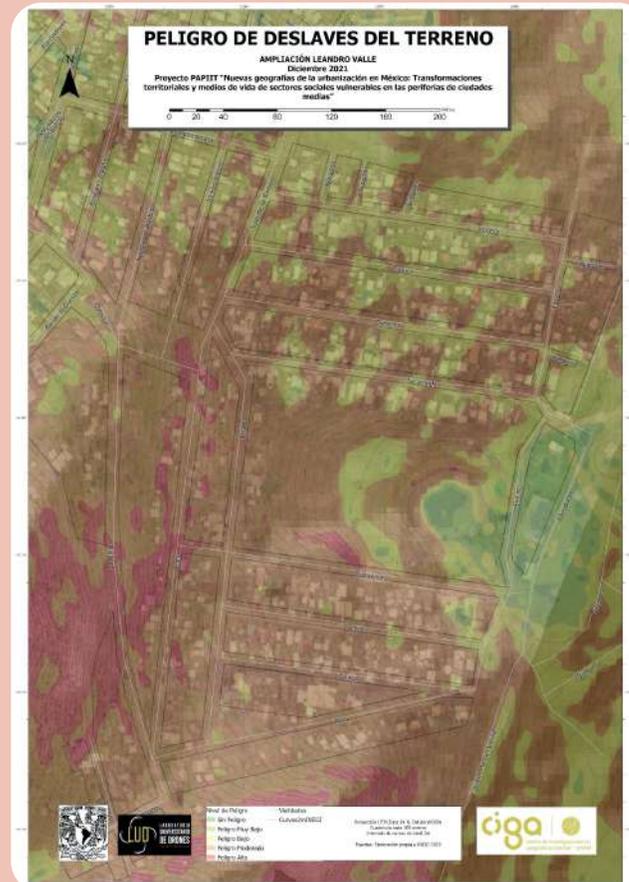
Figura 5. Peligro de Deslaves del Terreno. Ampliación Leandro Valle, Morelia, MICH. Fuente: Elaboración propia

El mapa resultante muestra con diferentes colores la estabilidad del terreno, en donde el color rojo representa las áreas en donde esta clase de peligro es alto, el color naranja indica las zonas en donde el peligro es moderado, el color amarillo señala áreas con peligro bajo, y las zonas en verde representan lugares de muy bajo peligro o sin peligro.

Como se observa, la zona norte de la comunidad es la que presenta menor peligro de deslave, específicamente las calles de Toronja, Capulín, Durazno y Jacaranda; mientras que, en la porción sur, las calles de Camelinas, Ficus, Laurel y Pino se encuentran en una zona de peligro moderado.

Solo en la calle Roble, así como en una nueva vialidad arriba de esta, todavía sin nombre, se puede decir que el nivel de peligro es alto, esto en parte ocasionado por la inclinación natural del terreno, pero también porque en varias secciones se observa presencia de material no consolidado, y especialmente porque al crear la calle se hizo un corte en el terreno que le quitó estabilidad a la ladera arriba de la calle (Figura 6).

La comunidad de Ampliación Leandro Valle se encuentra en una zona de peligro de deslaves del terreno. El nivel de peligro varía de Bajo a Alto en diferentes porciones de la comunidad. En particular, se debe prestar atención a las zonas señaladas en el mapa de la Figura 5 como de peligro Alto, por ser éstas en dónde es más probable que ocurran eventos que afecten a la comunidad, especialmente bajo condiciones de lluvias extremas y de sismos relativamente fuertes.

En general, el peligro de deslave del terreno se puede prevenir parcialmente, restaurando la cubierta vegetal original del terreno. En especial, el plantar ciertas especies arbóreas y arbustivas, con sistemas de raíces profundas y extendidas, puede ayudar a detener el movimiento del terreno de forma superficial (1 a 2 metros).

Desafortunadamente, en los casos en que el terreno se mueve de manera profunda, por ejemplo, cuando se ha hecho un corte del terreno que resta estabilidad a la ladera, esa medida de prevención no es suficiente, y es necesario construir muros de contención con cimientos que alcancen el lecho rocoso en el subsuelo.

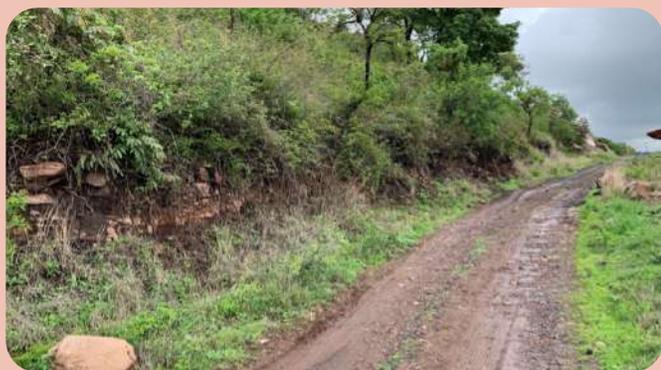
Figura 6. El terreno situado arriba de la gran parte de la calle Roble es inestable por el material que lo compone y la inclinación del terreno, pero también se ha favorecido la inestabilidad al cortar el terreno para hacer la calle. Fuente: Elaboración propia.
